京建发〔2022〕66号

北京市既有多层住宅加装电梯前期调查 与可行性评估指引（1.0版）

北京市住房和城乡建设委员会

2022年3月8日

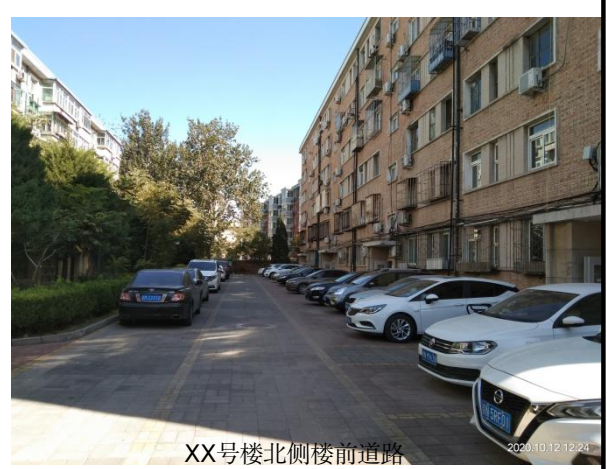
XX号楼北侧楼前道路

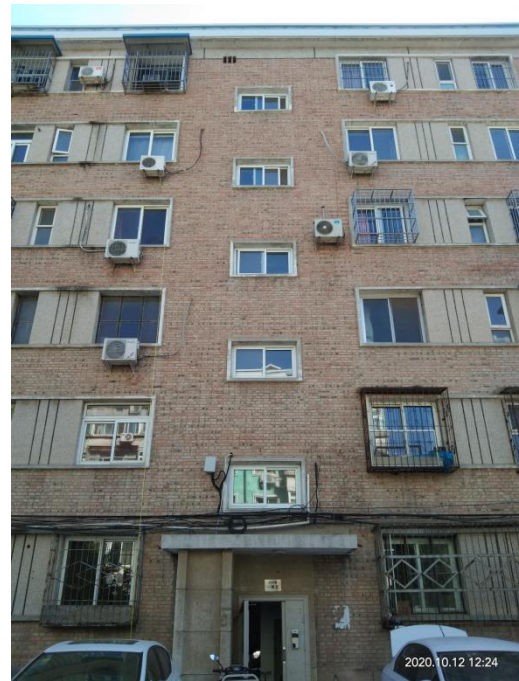
X单元立面

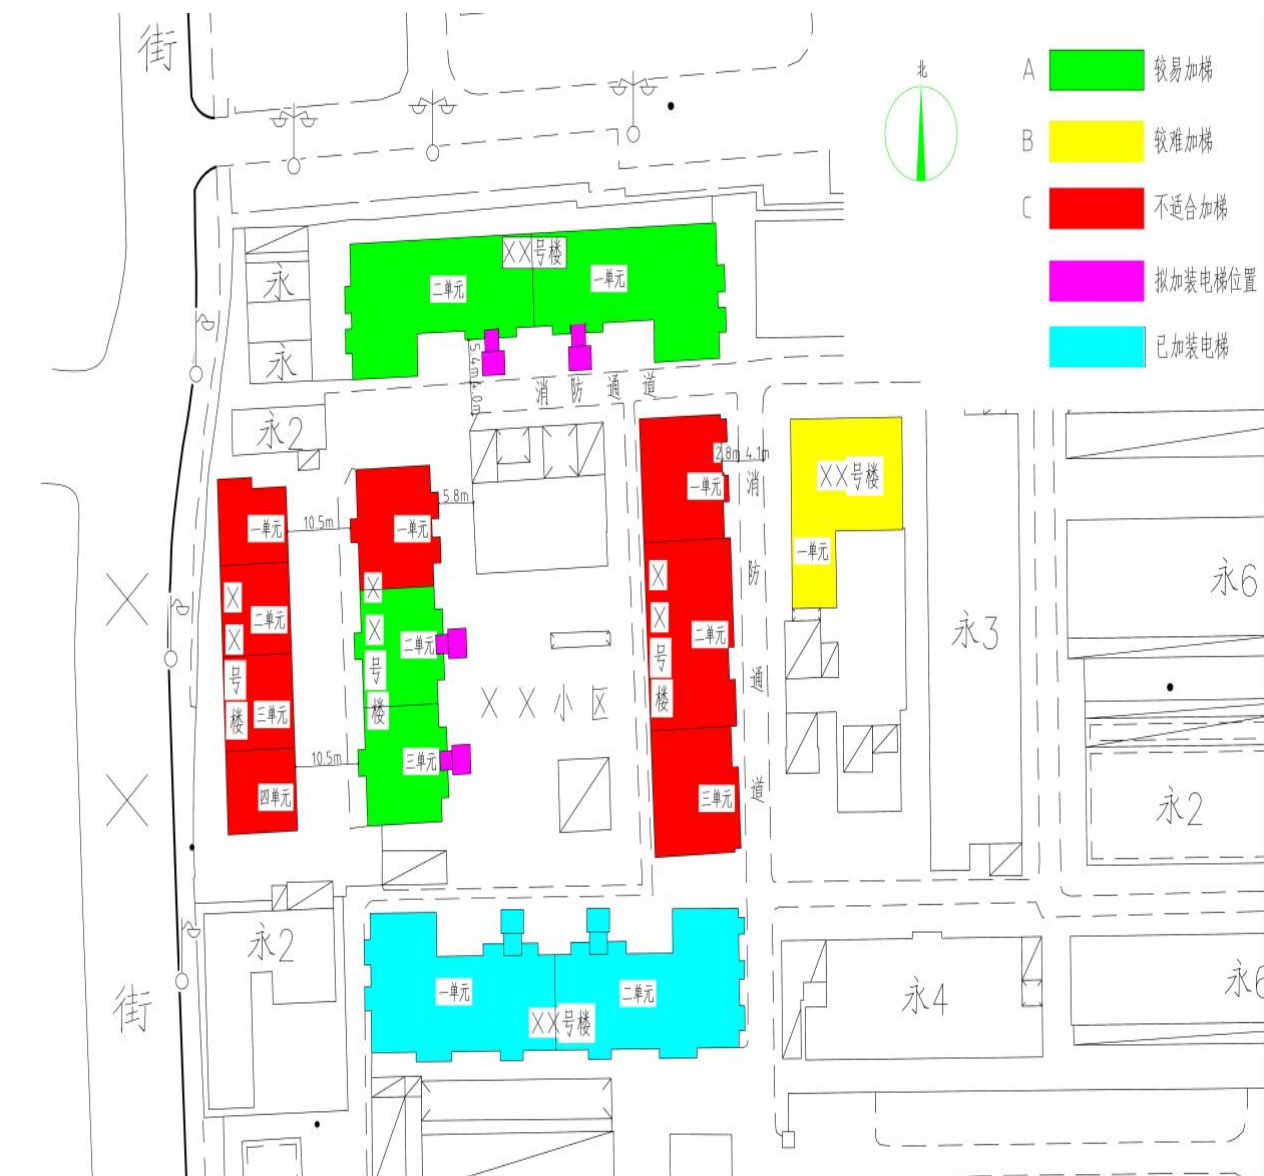
图 7-1 ××小区加装电梯可行性评估初步结论总平面示意图

注：图中绿色表示A级（适宜加装），黄色表示B级（较难加装），红色表示C级（不适宜加装）；粉色表示拟加装电梯位置示意；蓝色表示已加装电梯单元（注：本文示例与实际情况不具有可对照性）。

4.4.4 绘制反映调查范围内各单元加装电梯可行性评估评级初步结论的总平面图。

图中应表示的主要内容:小区名称(院落地址)、周边道路名称、主要出入口、道路分布及宽度(当道路已标识为消防车道的,则在图中标注)、绿化基本情况、楼号、单元(楼门)号、既有住宅的间距、指北针等基本信息,并将各单元可行性评估初步结论采用不同颜色分别在总平面中加以标注,对已完成加装电梯的单元(楼门)应以不同于评级的颜色在总平面中标注。

(注:总平面图中评级对应标注颜色的使用按以下规则:A级为绿色,B级为黄色,C级为红色;反映拟加装电梯位置示意用粉色;已加装电梯单元标注为蓝色。)

7.1 对××小区各单元加装电梯的可行性评估初步结论和建议的加装电梯方式进行汇总，见表 7-1。可行性评估初步结论总平面示意图如图 7-1 所示。
